# **Qualitätserfassung von Ortsmitten in Baden-Württemberg**

## **Ergebnisdossier der Kommune Walldorf**

November 2022

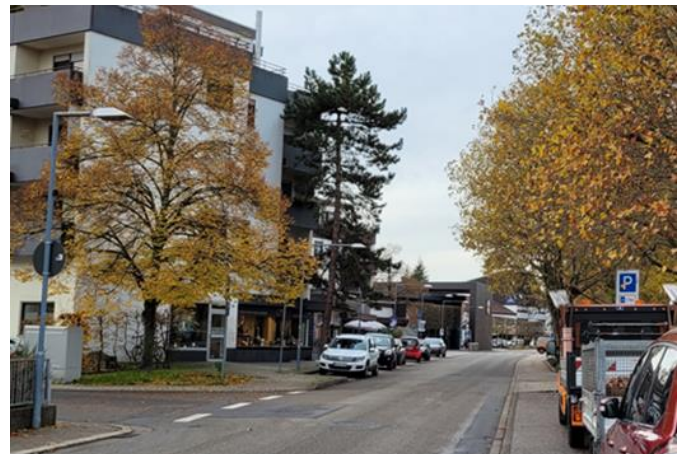
# Handlungsimpuls Nr. 1

Nußlocher Straße, südlicher Seitenraum auf Höhe des Bekleidungsgeschäft (Haus Nr. 14)

Es besteht eine Gefährdung des Radverkehrs durch fehlende Sicherheitsräume zwischen den Parkständen und der Fahrbahn. Sich öffnende Kfz-Türen schwingen auf den Fahrbereich von Radfahrenden („Dooring-Unfälle“).

Kennzeichnung eines 0,75 m breiten Sicherheitstrennstreifens zwischen Fahrbahn und Längsparkständen. Dieser ist notwendig, um einen ausreichenden Abstand zwischen parkenden Kfz und Radfahrenden herzustellen und gefährliche Konflikte zu vermeiden. Ein Sicherheitstrennstreifen markiert den Bereich zwischen dem eigentlichen Parkstand und der Fahrbahn, welche von Radfahrenden genutzt wird. Die Tiefe der Ausbuchtung zwischen Fahrbahnrand und Gehweg beträgt < 2,90 m. Daher muss der Sicherheitstrennstreifen mit einer unterbrochenen Breitstrichmarkierung auf der Fahrbahn begrenzt werden.

Mögliche Reduzierung von Parkständen vor dem Bekleidungsgeschäfts zu Gunsten des Fußverkehrs.

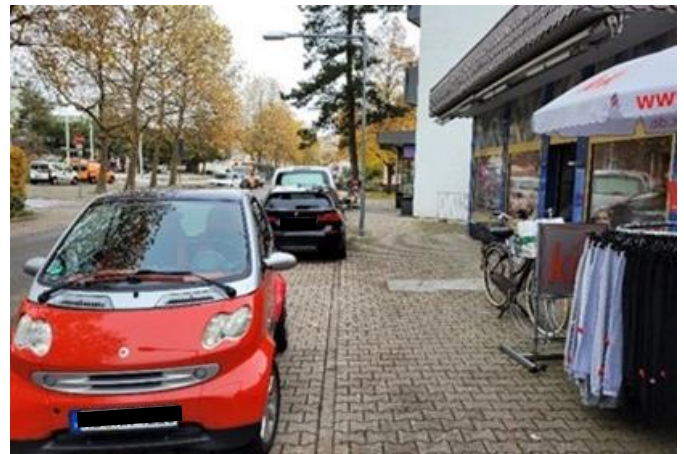
# Handlungsimpuls Nr. 2

Nußlocher Straße, südlicher Seitenraum auf Höhe des Bekleidungsgeschäftes (Haus Nr. 14)

Im Bereich des Bekleidungsgeschäftes entsteht durch den Längsparkstände und die Auslagen/Aufsteller eine Engstelle im Gehwegbereich. Zu Fuß Gehende, vor allem Personen mit Rollstühlen oder Rollatoren, werden dadurch behindert.

Reduktion von Parkständen direkt vor der Verkaufsfläche des Bekleidungsgeschäftes. So kann die nutzbare Gehwegbreite und die Aufenthaltsqualität vor den Geschäften erhöht werden. Die Aufsteller und Auslagen können weiter bestehen bleiben. Die durchgängige Barrierefreiheit des Gehwegs hat die höchste Priorität im Straßenraum. Eine Breite von 2,50 m des Gehwegs sollte gegeben sein. Ansprüche des ruhenden Verkehrs sind dem unterzuordnen.

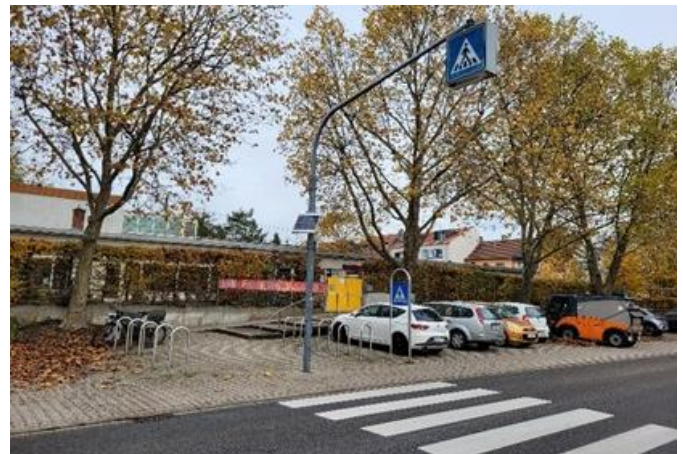
# Handlungsimpuls Nr. 3

Nußlocher Straße, Fußgängerüberweg auf Höhe Haus Nr. 10

Der Fußgängerüberweg ist nicht barrierefrei ausgebaut und daher nicht für alle zu Fuß Gehenden/Personen mit Sehbeeinträchtigung uneingeschränkt nutzbar

Barrierefreier Ausbau des Fußgängerüberwegs. Hierdurch wird die Voraussetzung für die eigenständige und sichere Verkehrsteilnahme von Menschen mit Einschränkungen geschaffen. Der barrierefreie Ausbau umfasst taktile Leitsysteme und differenzierte Bordhöhen.

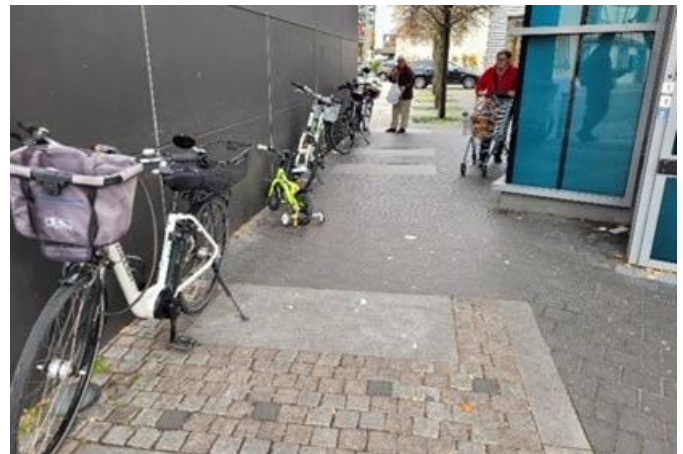
# Handlungsimpuls Nr. 4

Nußlocher Straße, Seitenraum auf der Südseite, Gebäudeüberstand Lidl

Fahrräder werden außerhalb der Radabstellanlage zwischen der Wand und dem Gebäude abgestellt. Die nutzbare Gehwegbreite wird so stark reduziert.

Ordnen des Abstellens von Fahrrädern in diesem Bereich durch Beschilderung und ggf. Erhöhung des Angebots an Radabstellanlagen auf Flächen in der Nähe. So kann die nutzbare Gehwegbreite erhöht und Konfliktpotenzial zwischen Radfahrenden und zu Fuß Gehenden verringert werden. Absprachen mit dem Grundstückseigentümer sind zur Umsetzung regelnder Maßnahmen notwendig.

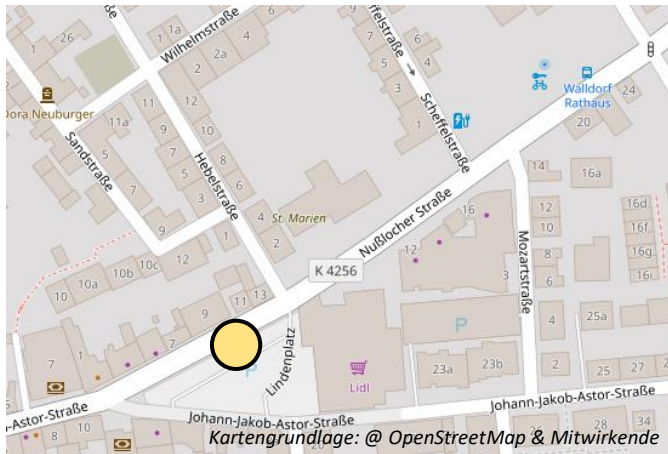
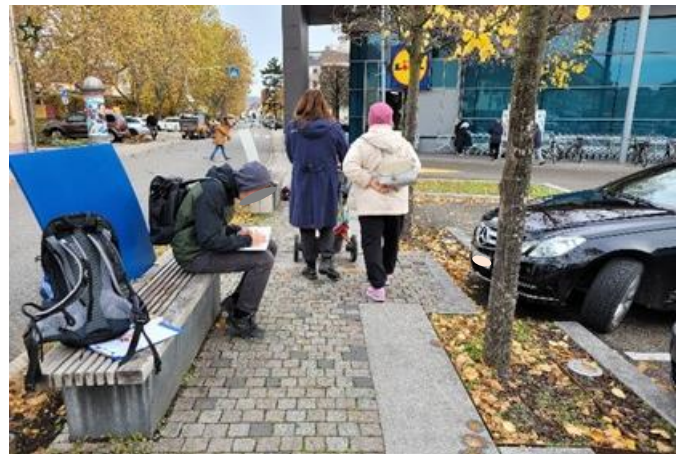
# Handlungsimpuls Nr. 5

Nußlocher Straße, Seitenraum auf der Südseite entlang des Lindenplatz

Die Ausrichtung der Sitzbänke und Baumscheiben reduzieren die nutzbare Gehwegbreite. Dadurch ist das Begehen von zu Fuß Gehenden nicht möglich und Personen mit Rollator oder Rollstuhl können nicht problemlos den Weg begehen.

Neuordnung des Seitenraums zu Gunsten der nutzbaren Gehfläche. So kann ein durchgängiger Fußweg ohne Hindernisse bzw. Engstelle angeboten werden. Sitzbänke sollten nicht gegenüber den Baumscheiben platziert werden, da so der Gehweg durch Sitzende eingeschränkt wird.

An einer anderen Stelle in der Nähe Sitzgelegenheiten schaffen.

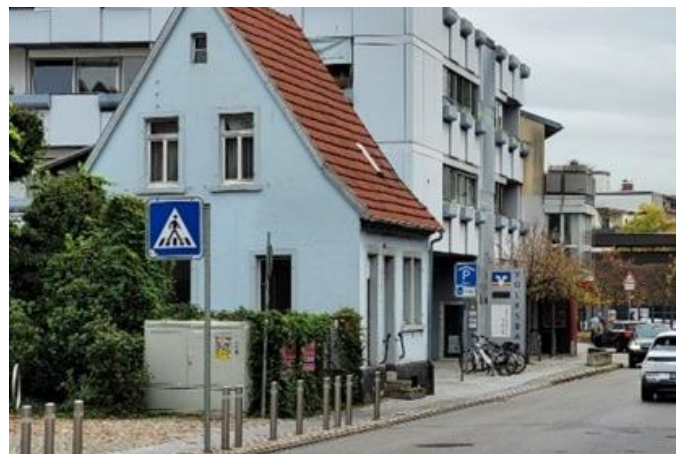
# Handlungsimpuls Nr. 6

Johann-Jakob-Astor-Straße, Haus Nr. 5

Der Gebäudeleerstand hat eine negative Auswirkung auf das Ortsbild. Die zusätzliche bauliche Engstelle durch eine Treppe schränkt die Gehfläche stark ein.

Behebung des Leerstands. Dies kann ggf. durch Ankauf des Gebäudes oder die Förderung der Ansiedlung neuer Geschäfte umgesetzt werden. So kann das Ortsbild attraktiver gestaltet werden.

Suche nach Lösungen zur Behebung der baulichen Engstelle durch die Treppe, z. B. Bereitstellen von alternativen Zugängen des Gebäudes.

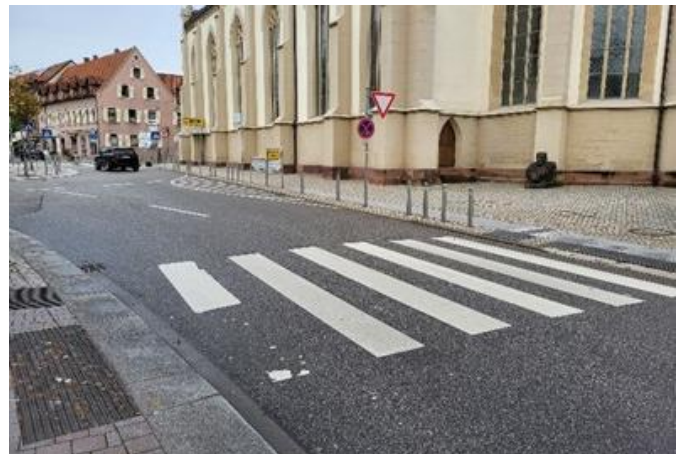
# Handlungsimpuls Nr. 7

Johan-Jakob-Astor Straße, Ostseite auf Höhe der Drehscheibe

Abgefahrene Markierung des Fußgängerüberwegs auf der Fahrbahn. Damit ist die vollständige Markierung des Fußgängerüberwegs nicht gegeben.

Nachmarkierung des Fußgängerüberwegs zur Vervollständigung der Markierung des Fußgängerüberwegs und Verdeutlichung der Relevanz für die Sicherheit.

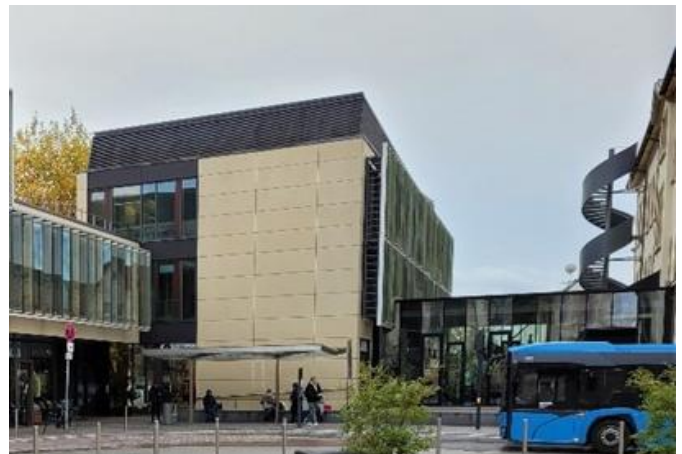
# Handlungsimpuls Nr. 8

Bahnhofsstraße, Bereich vor dem Hausarzt-Zentrum  
Walldorf (Hausnr. 1 - 3)

Fehlende Radabstellanlagen vor dem Hausarzt-Zentrum und daher unkontrollierte Nutzung des Seitenraums zum Abstellen von Fahrrädern.

Schaffung von Radabstellanlagen mit ausreichenden Halterungen. Somit wird die Nutzung von Fahrrädern attraktiver gemacht und das unkontrollierte Parken von Fahrrädern in diesem Bereich unterbunden. Empfohlen werden Anlehnhalterungen für einen stabilen Stand abgestellter Fahrräder mit einem Abstand von 1,50 m zwischen den Halterungen.

Hinweis auf weitere Radabstellanlagen in der Nähe.

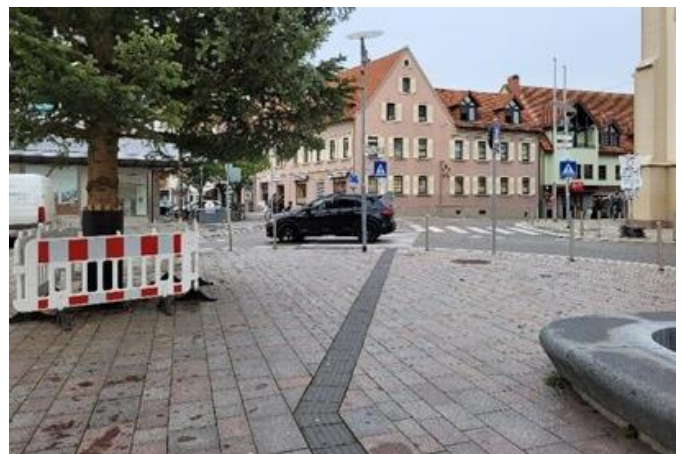
# Handlungsimpuls Nr. 9

Platz bei der Drehscheibe, Bahnhofstraße

Konflikte zwischen dem Fuß- und Radverkehr entstehen durch die Befahrung des Platzes durch Radfahrende. Eine gemeinsame Führung des Fuß- und Radverkehrs über den Platz ist nicht vorgesehen und wird auch aufgrund des Konfliktpotenzials nicht empfohlen.

Verhinderung der Querung der Radfahrenden über den Platz durch bauliche Elemente an den Querungskorridoren des Platzes. Verdeutlichung der Radverkehrsführung auf der Fahrbahn der Drehscheibe durch Piktogramme. So wird der Radverkehr auf die Fahrbahn verwiesen und das Konfliktpotenzial zwischen dem Fuß- und Radverkehr wird minimiert.

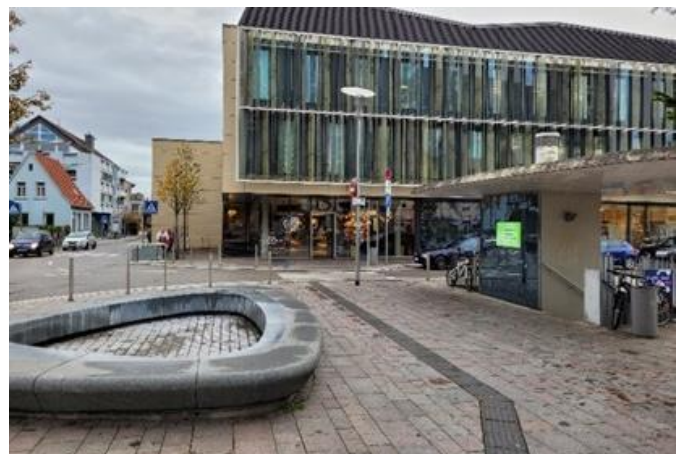
# Handlungsimpuls Nr. 10

Platz bei der Drehscheibe, Bahnhofstraße

Es existieren keine barrierefreien/generationsgerechten Sitzmöglichkeiten auf dem Platz der Drehscheibe nur informelle Sitzmöglichkeiten. Mobilitätseingeschränkte Personen können die Sitzmöglichkeiten somit teilweise nicht nutzen.

Ergänzung von barrierefreien Sitzgelegenheiten auf dem Platz bei der Drehscheibe. Ruheplätze in regelmäßigen Abständen kommen allen zu Fuß Gehenden, insbesondere Älteren, zugute. Eine barrierefreie Sitzgelegenheit hat Rücken- und Armlehnen, um das Aufstehen zu erleichtern.

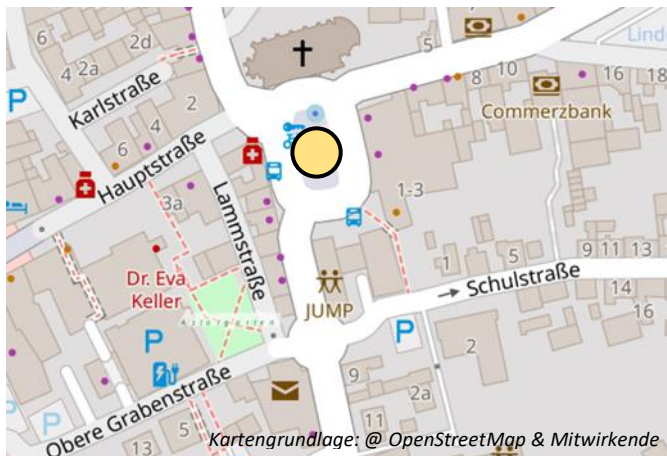
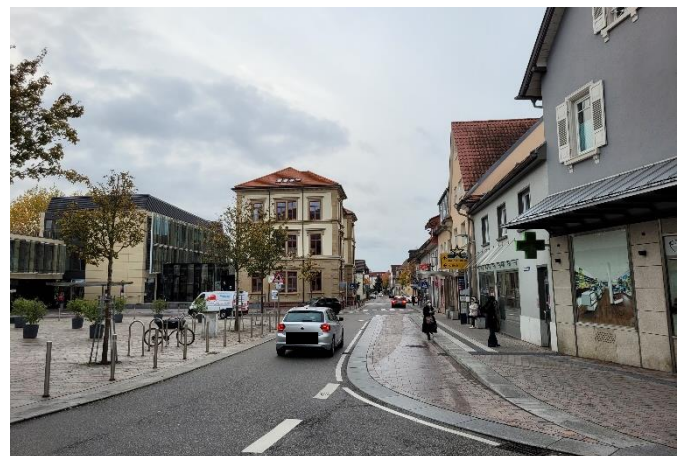
# Handlungsimpuls Nr. 11

Drehscheibe

Die Querungsmöglichkeiten für den Fußverkehr sind über den Platz der Drehscheibe durch die Fußgängerüberwege an den Einmündungen vorgegeben. Insbesondere die Querungsbeziehung von Ost nach West ist dadurch nicht optimal abgebildet und zu Fuß Gehende queren an ungesicherten Stellen die Drehscheibe.

Anordnung einer streckenbezogenen Geschwindigkeitsbegrenzung von 20 km/h im Bereich der Drehscheibe. Dadurch wird die Geschwindigkeit in dem Bereich der Drehscheibe reduziert und flächenhaftes Queren des Fußverkehrs sicherer. Die damit verbundene Verkehrsberuhigung verbessert zusätzlich die Aufenthaltsqualität. Eine Beibehaltung der Fußgängerüberwege ist bei einer streckenbezogenen Anordnung, im Gegensatz zu einem verkehrsberuhigten Bereich oder Geschäftsbereich, in Abstimmung mit der Straßenverkehrsbehörde grundsätzlich möglich und wird in diesem Fall empfohlen. Sofern deren Anordnung widerrufen wird, wird das gestalterische Hervorheben von Stellen mit gebündeltem Querungsbedarf und deren barrierefreien Ausbau empfohlen.

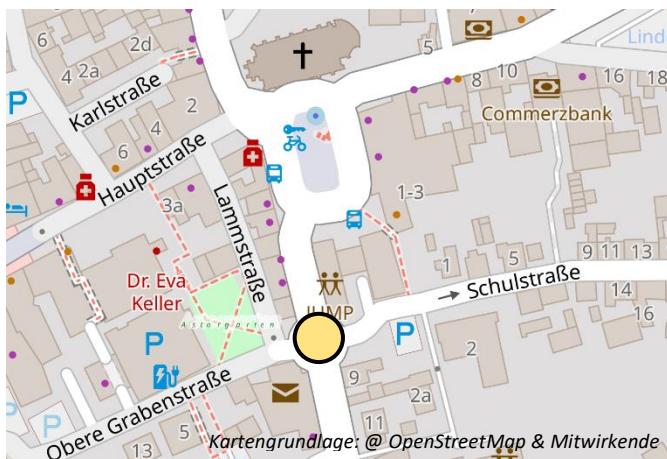
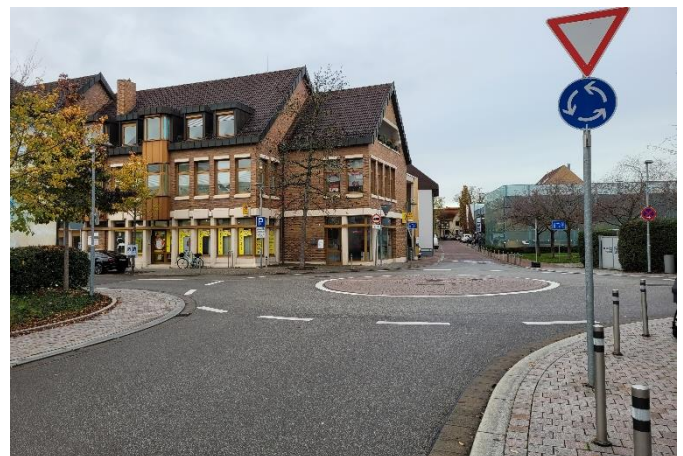
# Handlungsimpuls Nr. 12

An dem Kreisverkehr fehlen in den Einfahrten Querungsanlagen für den Fußverkehr. Zum Queren müssen zu Fuß Gehende einen Umweg in Kauf nehmen oder queren ungesichert die klassifizierte Straße.

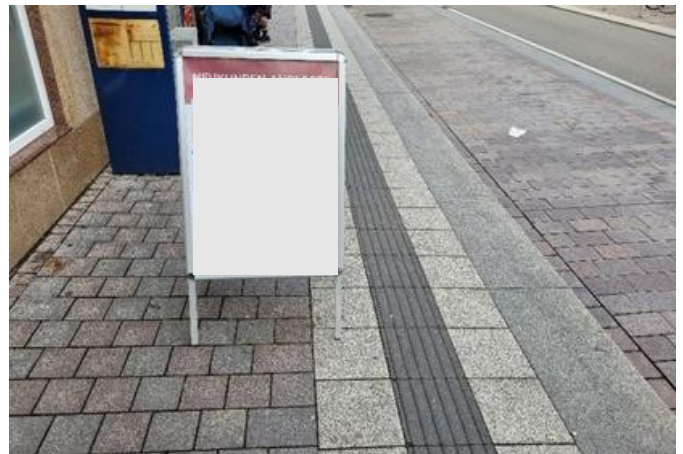
Haltestelle Drehscheibe, Bussteig A

Aufsteller engen die Wartefläche der Haltestelle ein und überdecken taktile Leitelemente.

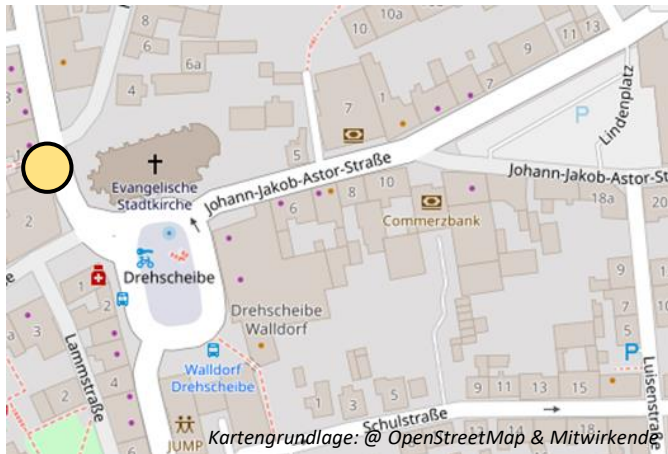
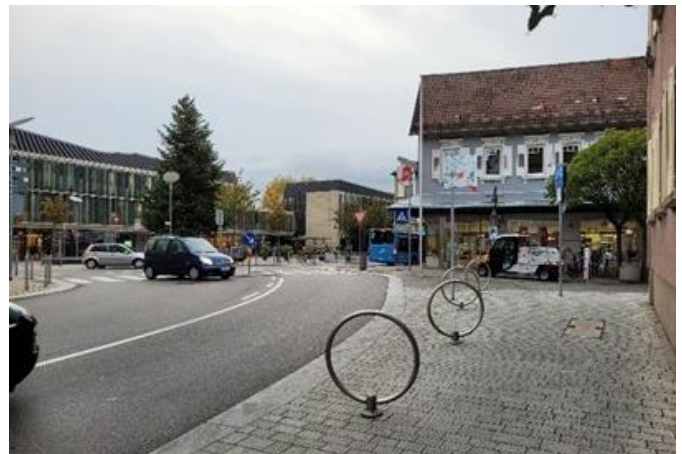
# Handlungsimpuls Nr. 14

Einschränkung des Seitenraums durch bewegliche Radabstellanlagen, die teilweise nicht platzsparend ausgerichtet sind. Abgestellte Fahrräder stehen bei einer senkrechten Ausrichtung der Anlagen stark in die Gehbahn rein.

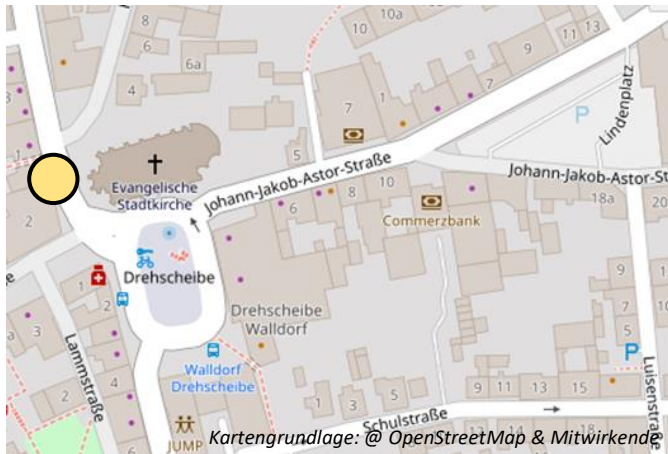
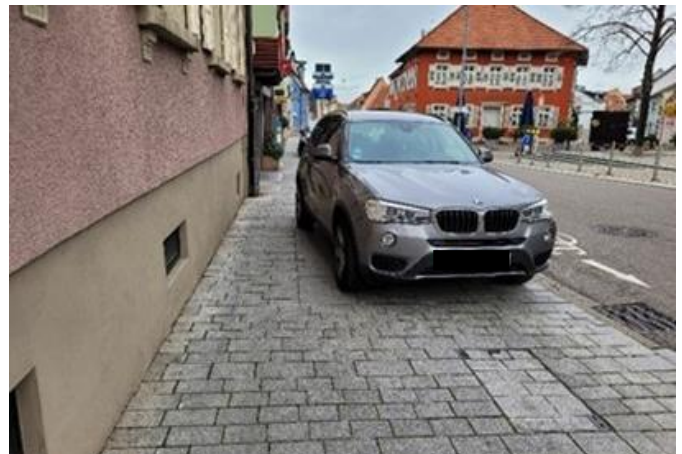
Außerhalb der gekennzeichneten Flächen parkende Fahrzeuge reduzieren stark die nutzbare Gehwegbreite (< 1m) und schränken damit die Barrierefreiheit ein.
