**Qualitätserfassung Ortsmitte Walldorf  
- Vorstellung Ergebnisdossier**

# **Qualitätserfassung von Ortsmitten in Baden-Württemberg**

## **Ergebnisdossier der Kommune Walldorf**

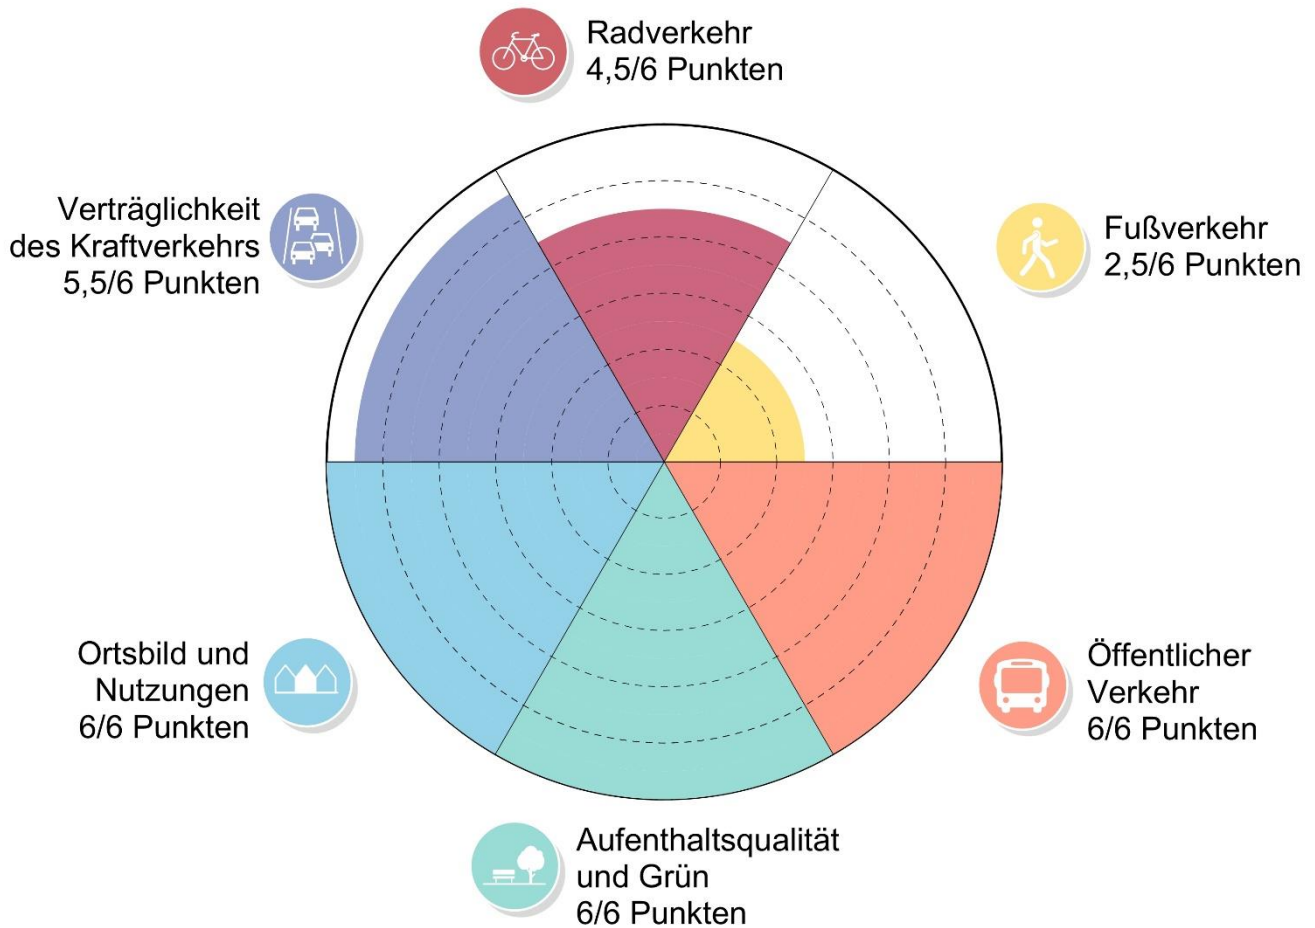
Der Bewertungskompass stellt kompakt und vergleichbar das Ergebnis der Qualitätserfassung dar. In den sechs Kategorien Radverkehr, Fußverkehr, Öffentlicher Verkehr, Aufenthaltsqualität und Grün, Ortsbild und Nutzung und Verträglichkeit des Kraftverkehrs wurden zwischen null und sechs Punkte vergeben. Zur tabellarischen Erläuterung der Punktzuschläge und -abzüge siehe Anhang 1.

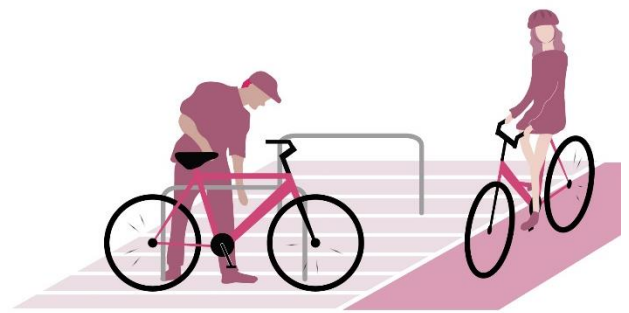
Kategorie Radverkehr

Nußlocher Straße, südlicher Seitenraum auf Höhe des Bekleidungsgeschäft (Haus Nr. 14)

Es besteht eine Gefährdung des Radverkehrs durch fehlende Sicherheitsräume zwischen den Parkständen und der Fahrbahn. Sich öffnende Kfz-Türen schwingen auf den Fahrbereich von Radfahrenden („Dooring-Unfälle“).

Kennzeichnung eines 0,75 m breiten Sicherheitstrennstreifens zwischen Fahrbahn und Längsparkständen. Dieser ist notwendig, um einen ausreichenden Abstand zwischen parkenden Kfz und Radfahrenden herzustellen und gefährliche Konflikte zu vermeiden. Ein Sicherheitstrennstreifen markiert den Bereich zwischen dem eigentlichen Parkstand und der Fahrbahn, welche von Radfahrenden genutzt wird. Die Tiefe der Ausbuchtung zwischen Fahrbahnrand und Gehweg beträgt < 2,90 m. Daher muss der Sicherheitstrennstreifen mit einer unterbrochenen Breitstrichmarkierung auf der Fahrbahn begrenzt werden.

Mögliche Reduzierung von Parkständen vor dem Bekleidungsgeschäfts zu Gunsten des Fußverkehrs.

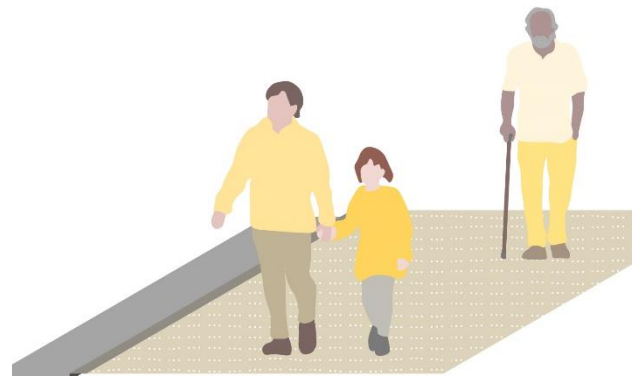
Kategorie Fußverkehr

Nußlocher Straße, südlicher Seitenraum auf Höhe des Bekleidungsgeschäftes (Haus Nr. 14)

Im Bereich des Bekleidungsgeschäftes entsteht durch den Längsparkstände und die Auslagen/Aufsteller eine Engstelle im Gehwegbereich. Zu Fuß Gehende, vor allem Personen mit Rollstühlen oder Rollatoren, werden dadurch behindert.

Reduktion von Parkständen direkt vor der Verkaufsfläche des Bekleidungsgeschäftes. So kann die nutzbare Gehwegbreite und die Aufenthaltsqualität vor den Geschäften erhöht werden. Die Aufsteller und Auslagen können weiter bestehen bleiben. Die durchgängige Barrierefreiheit des Gehwegs hat die höchste Priorität im Straßenraum. Eine Breite von 2,50 m des Gehwegs sollte gegeben sein. Ansprüche des ruhenden Verkehrs sind dem unterzuordnen.

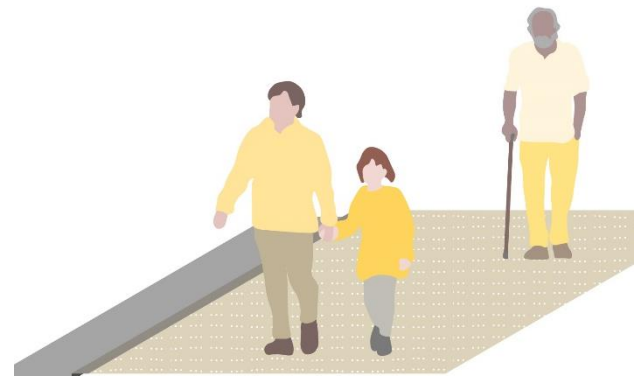
Kategorie Fußverkehr

Nußlocher Straße, Fußgängerüberweg auf Höhe Haus Nr. 10

Der Fußgängerüberweg ist nicht barrierefrei ausgebaut und daher nicht für alle zu Fuß Gehenden/Personen mit Sehbeeinträchtigung uneingeschränkt nutzbar

Barrierefreier Ausbau des Fußgängerüberwegs. Hierdurch wird die Voraussetzung für die eigenständige und sichere Verkehrsteilnahme von Menschen mit Einschränkungen geschaffen. Der barrierefreie Ausbau umfasst taktile Leitsysteme und differenzierte Bordhöhen.

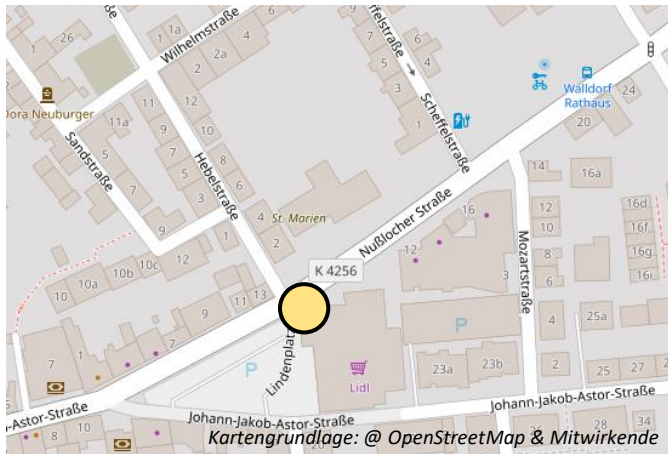
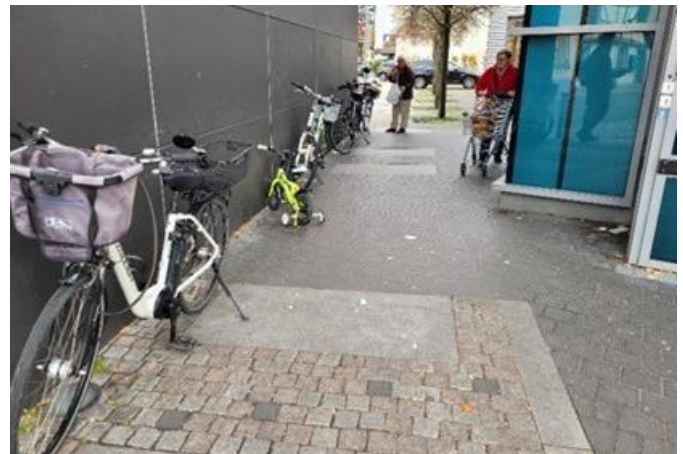
# Handlungsimpuls Nr. 4

Fahrräder werden außerhalb der Radabstellanlage zwischen der Wand und dem Gebäude abgestellt. Die nutzbare Gehwegbreite wird so stark reduziert.

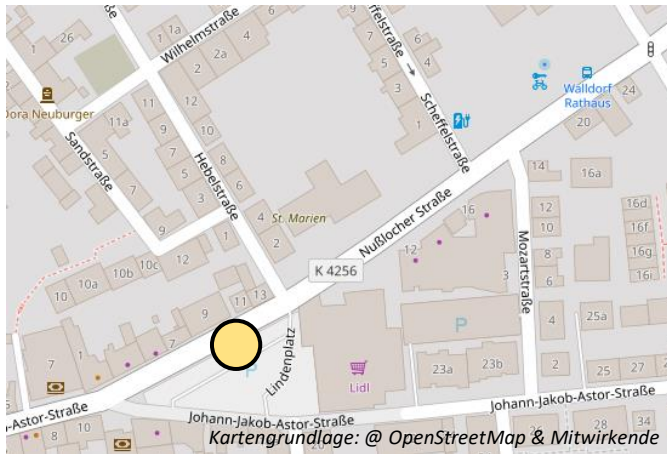
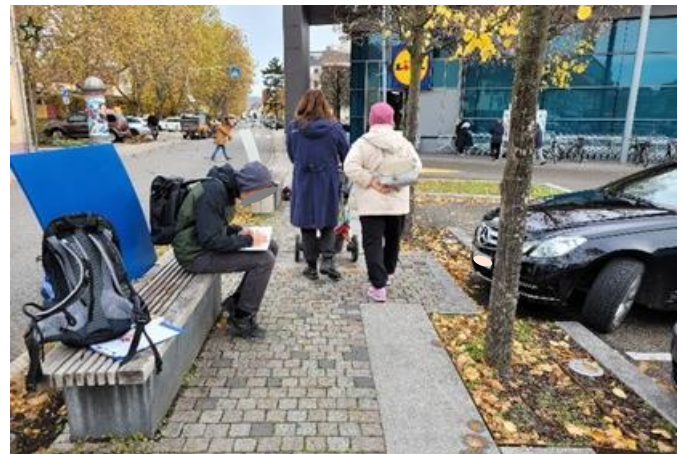
Die Ausrichtung der Sitzbänke und Baumscheiben reduzieren die nutzbare Gehwegbreite. Dadurch ist das Begehen von zu Fuß Gehenden nicht möglich und Personen mit Rollator oder Rollstuhl können nicht problemlos den Weg begehen.

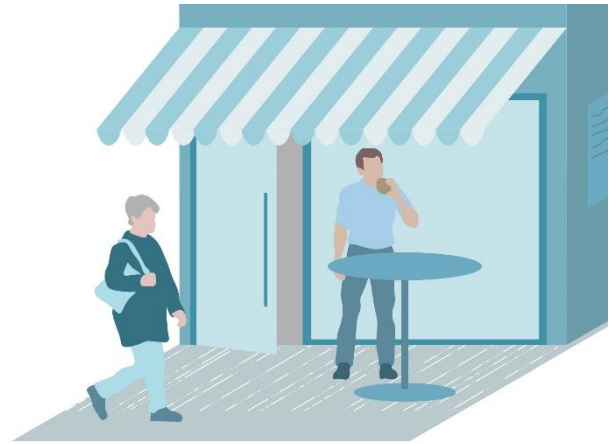
Johann-Jakob-Astor-Straße, Haus Nr. 5

Kategorie Ortsbild und Nutzungen

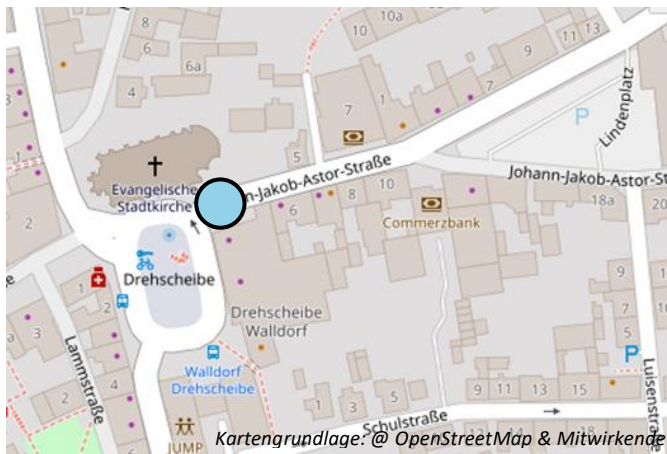
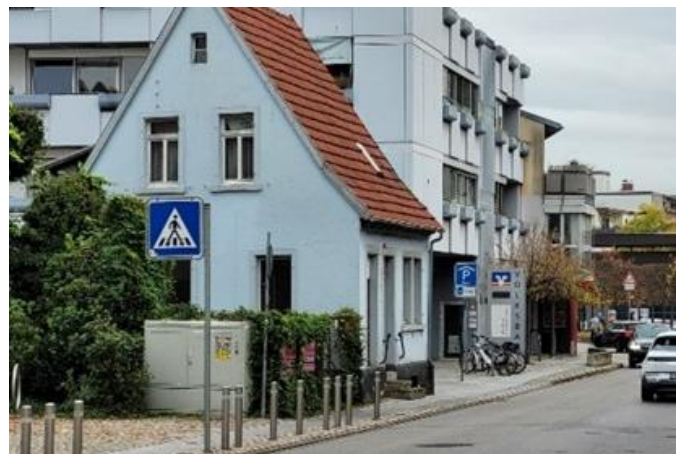
Der Gebäudeleerstand hat eine negative Auswirkung auf das Ortsbild. Die zusätzliche bauliche Engstelle durch eine Treppe schränkt die Gehfläche stark ein.

Behebung des Leerstands. Dies kann ggf. durch Ankauf des Gebäudes oder die Förderung der Ansiedlung neuer Geschäfte umgesetzt werden. So kann das Ortsbild attraktiver gestaltet werden.

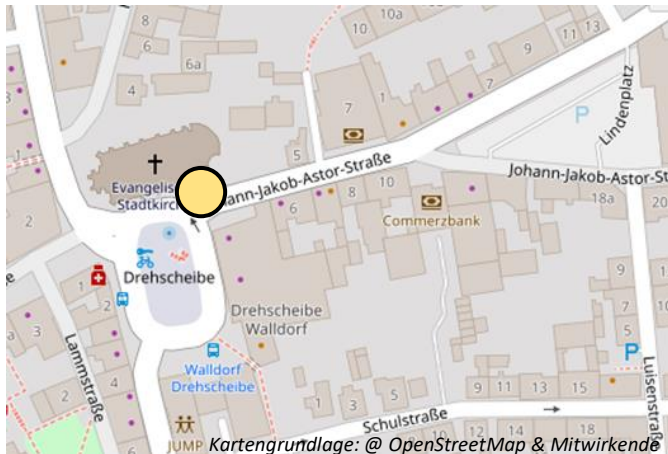
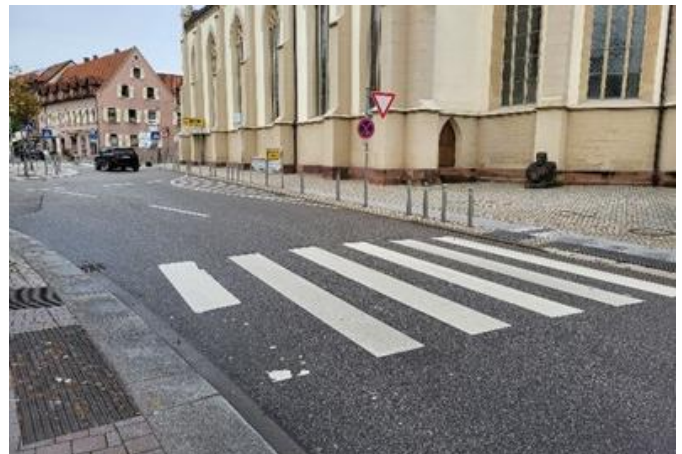
# Handlungsimpuls Nr. 7

Abgefahrene Markierung des Fußgängerüberwegs auf der Fahrbahn. Damit ist die vollständige Markierung des Fußgängerüberwegs nicht gegeben.

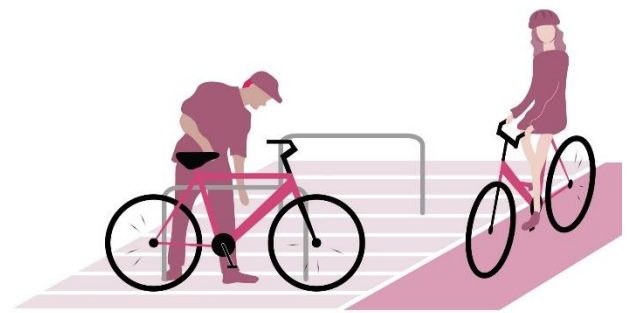
Kategorie Radverkehr

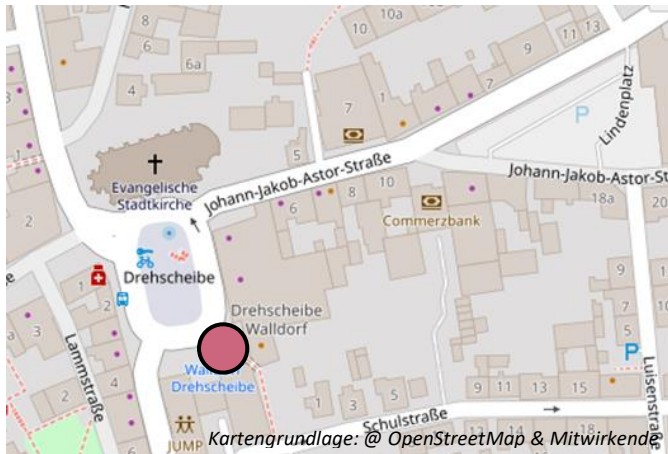
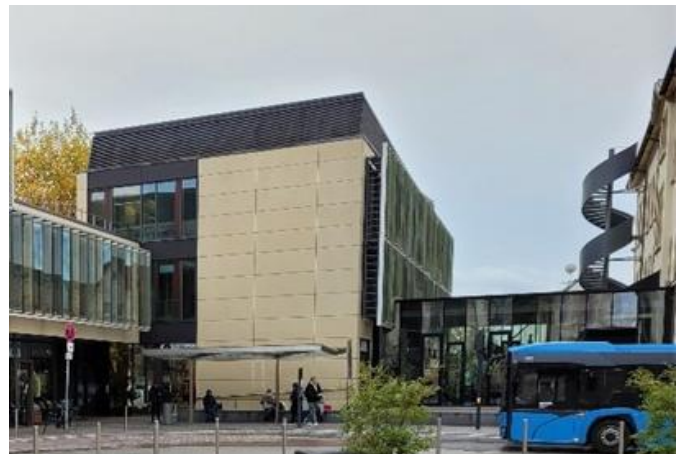
# Handlungsimpuls Nr. 8

Fehlende Radabstellanlagen vor dem Hausarzt-Zentrum und daher unkontrollierte Nutzung des Seitenraums zum Abstellen von Fahrrädern.

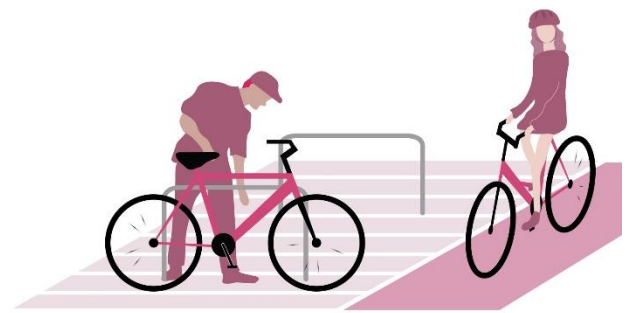
Platz bei der Drehscheibe, Bahnhofstraße

Kategorie Radverkehr

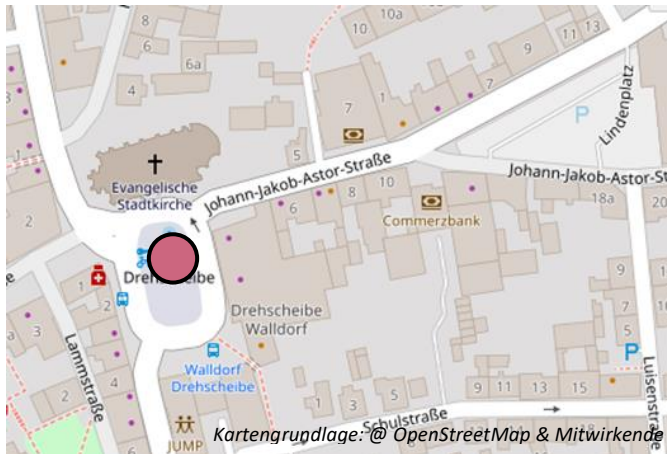
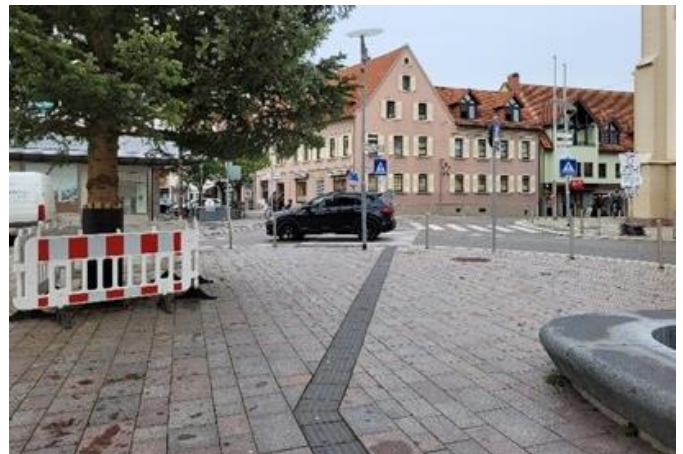
Konflikte zwischen dem Fuß- und Radverkehr entstehen durch die Befahrung des Platzes durch Radfahrende. Eine gemeinsame Führung des Fuß- und Radverkehrs über den Platz ist nicht vorgesehen und wird auch aufgrund des Konfliktpotenzials nicht empfohlen.

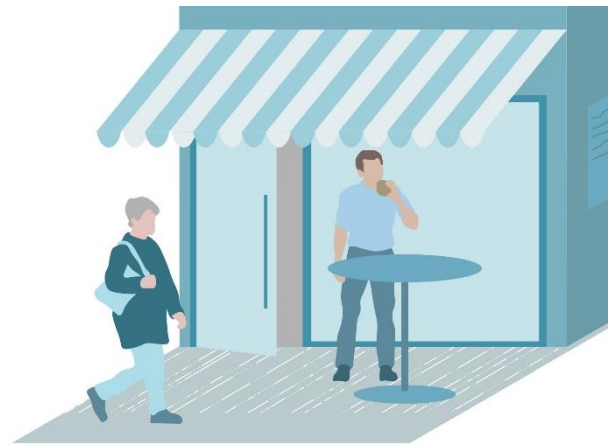
Platz bei der Drehscheibe, Bahnhofstraße

Kategorie Ortsbild und Nutzungen

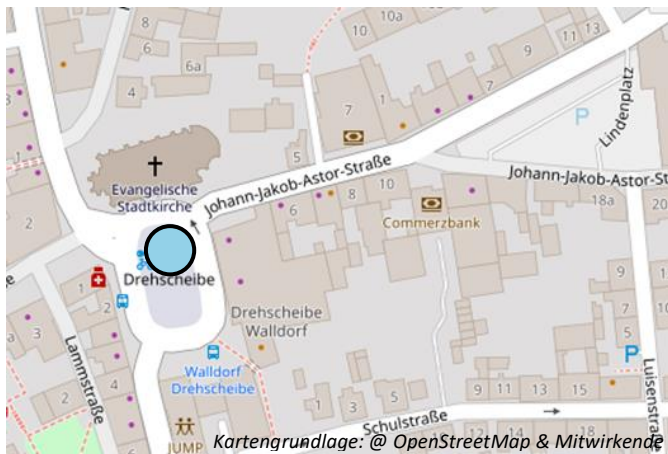
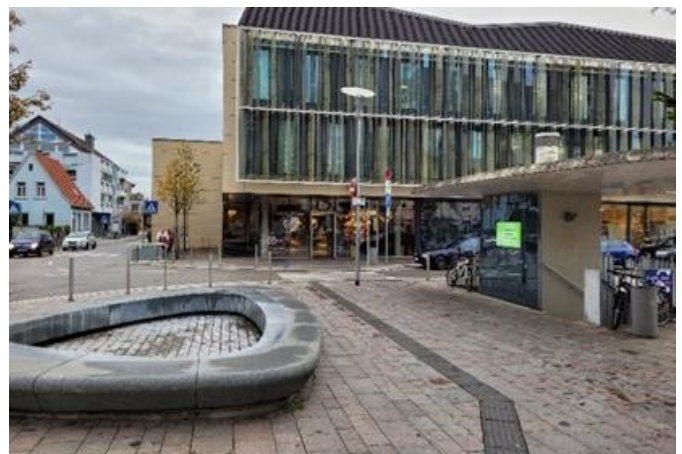
Es existieren keine barrierefreien/generationsgerechten Sitzmöglichkeiten auf dem Platz der Drehscheibe nur informelle Sitzmöglichkeiten. Mobilitätseingeschränkte Personen können die Sitzmöglichkeiten somit teilweise nicht nutzen.

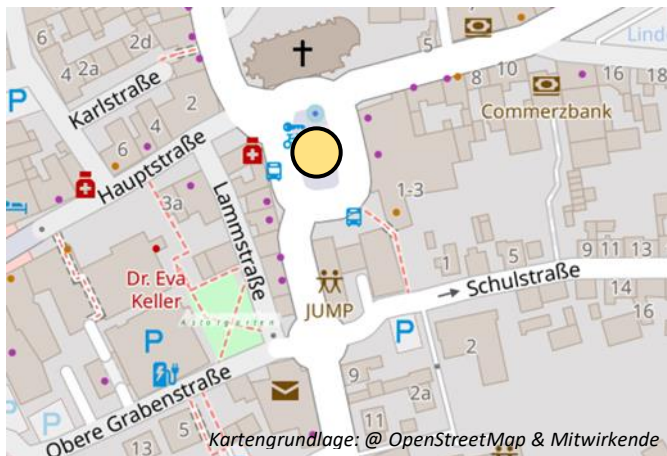
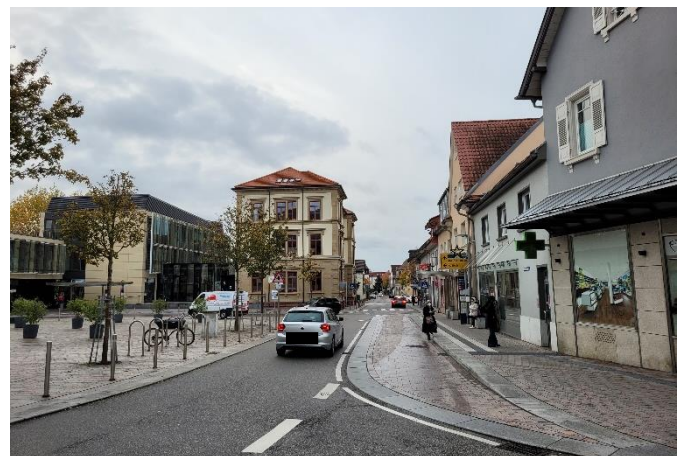
Drehscheibe

Die Quermöglichkeiten für den Fußverkehr sind über den Platz der Drehscheibe durch die Fußgängerüberwege an den Einmündungen vorgegeben. Insbesondere die Querungsbeziehung von Ost nach West ist dadurch nicht optimal abgebildet und zu Fuß Gehende queren an ungesicherten Stellen die Drehscheibe.

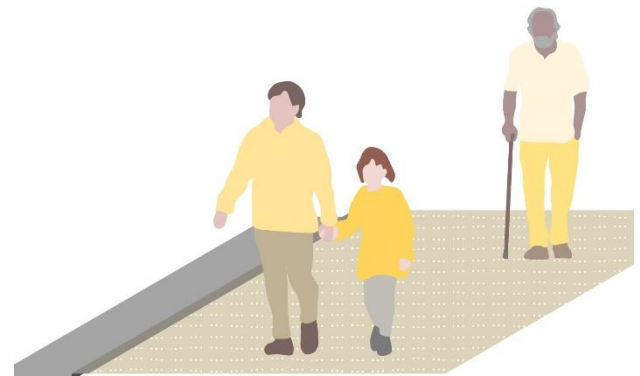
An dem Kreisverkehr fehlen in den Einfahrten Querungsanlagen für den Fußverkehr. Zum Queren müssen zu Fuß Gehende einen Umweg in Kauf nehmen oder queren ungesichert die klassifizierte Straße.

Kategorie Fußverkehr

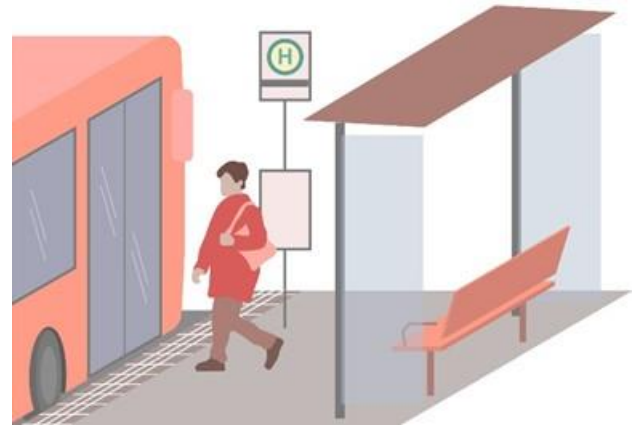
Haltestelle Drehscheibe, Bussteig A

Kategorie Öffentlicher Verkehr

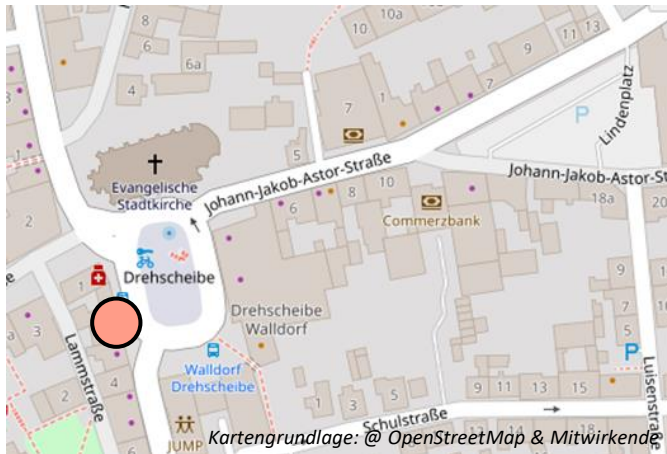
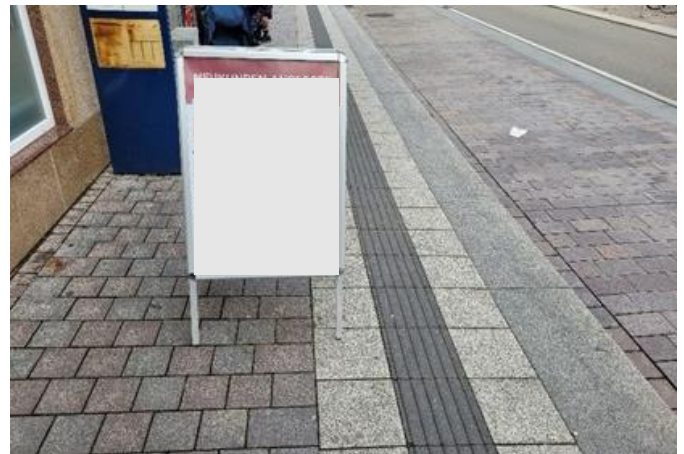
Aufsteller engen die Wartefläche der Haltestelle ein und überdecken taktile Leitelemente.

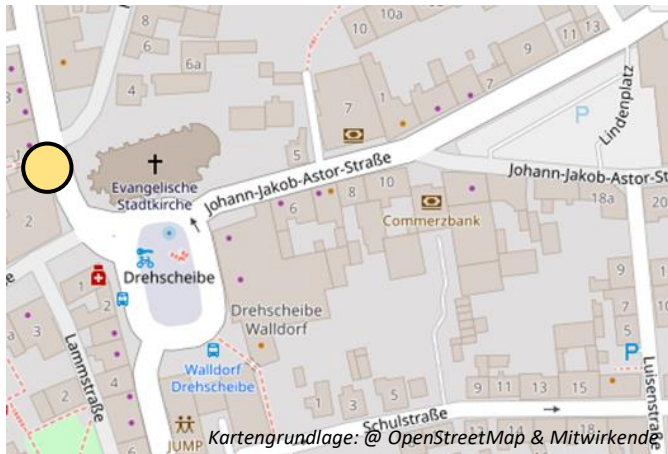
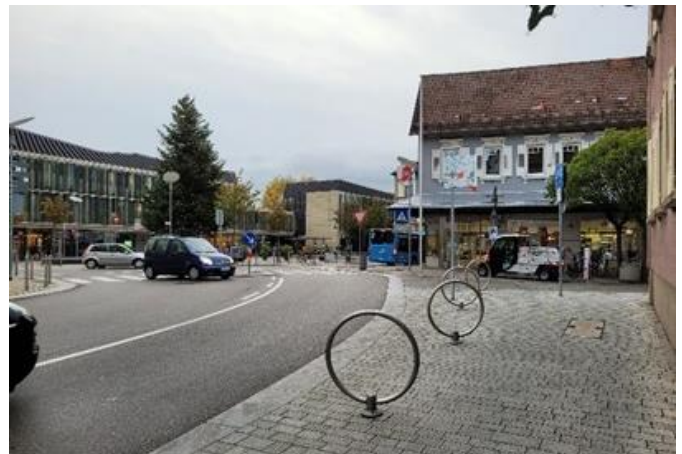
# Handlungsimpuls Nr. 14

Einschränkung des Seitenraums durch bewegliche Radabstellanlagen, die teilweise nicht platzsparend ausgerichtet sind. Abgestellte Fahrräder stehen bei einer senkrechten Ausrichtung der Anlagen stark in die Gehbahn rein.

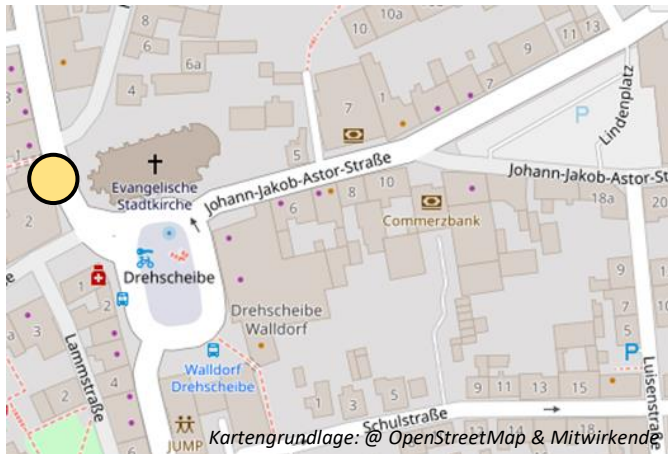
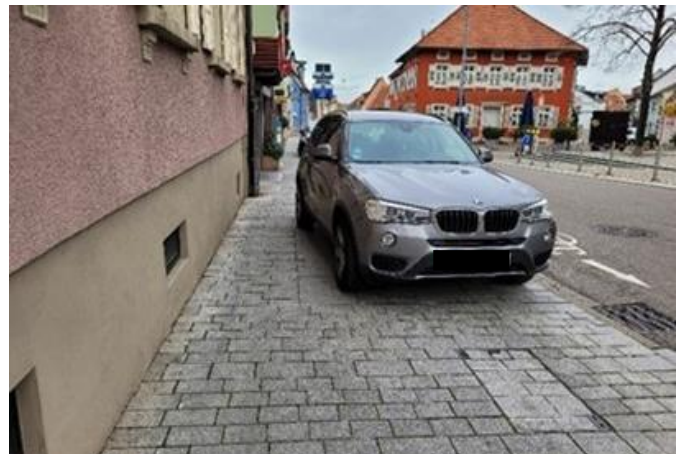
Außerhalb der gekennzeichneten Flächen parkende Fahrzeuge reduzieren stark die nutzbare Gehwegbreite (< 1m) und schränken damit die Barrierefreiheit ein.
